工種：屋根及びとい工事
種別：施工前
屋根工事

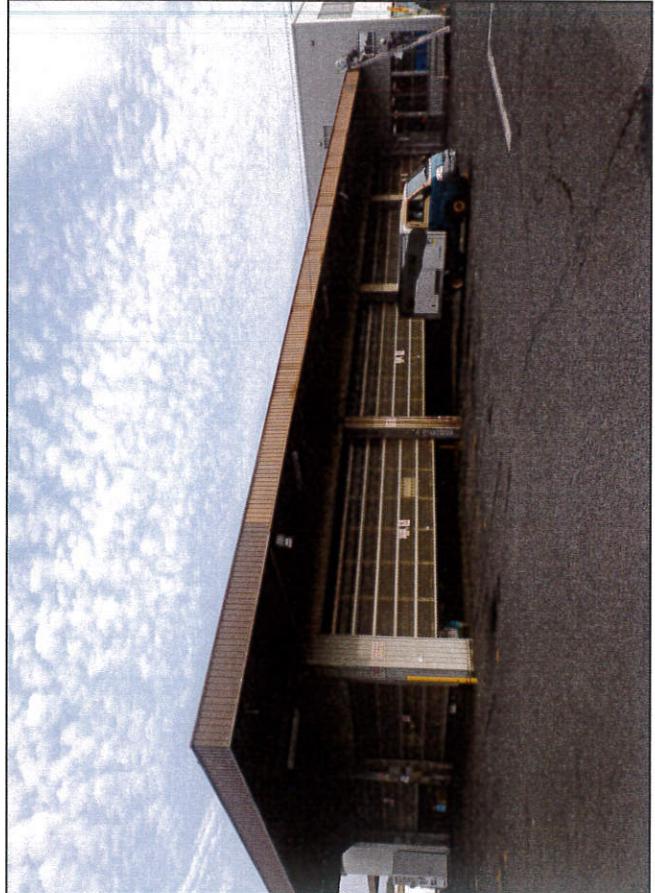
施工前状況

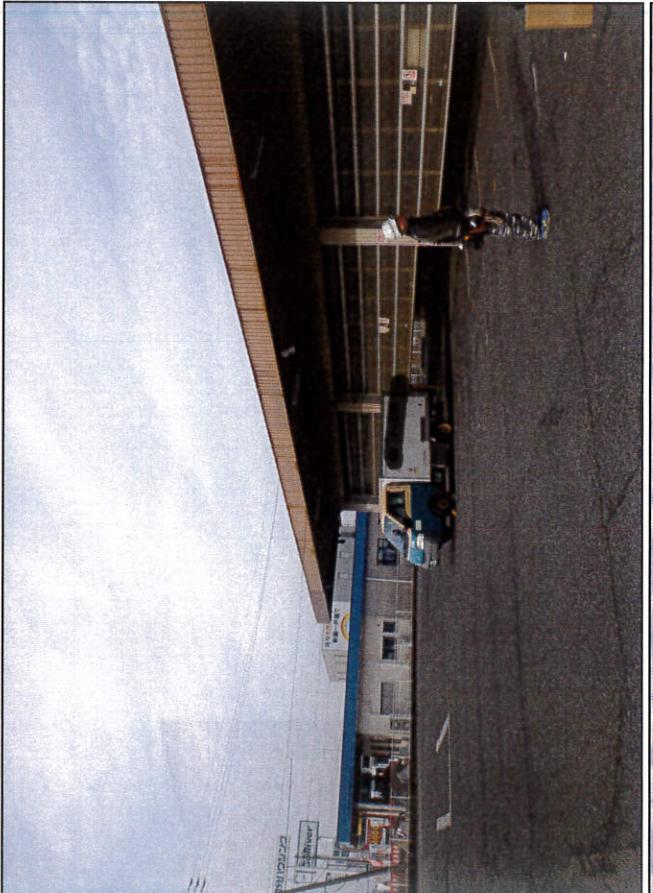
施工前状況

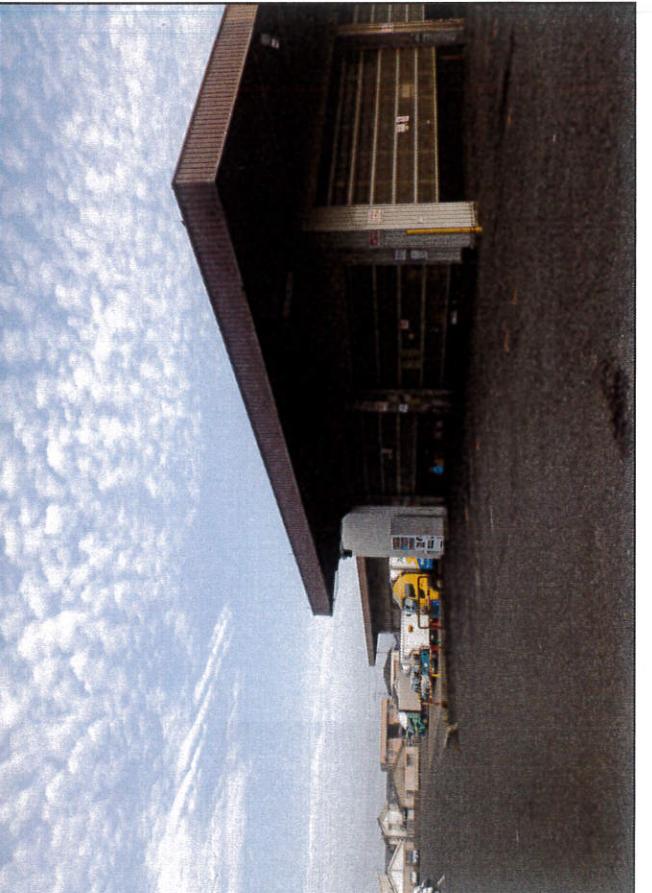
施工前状況

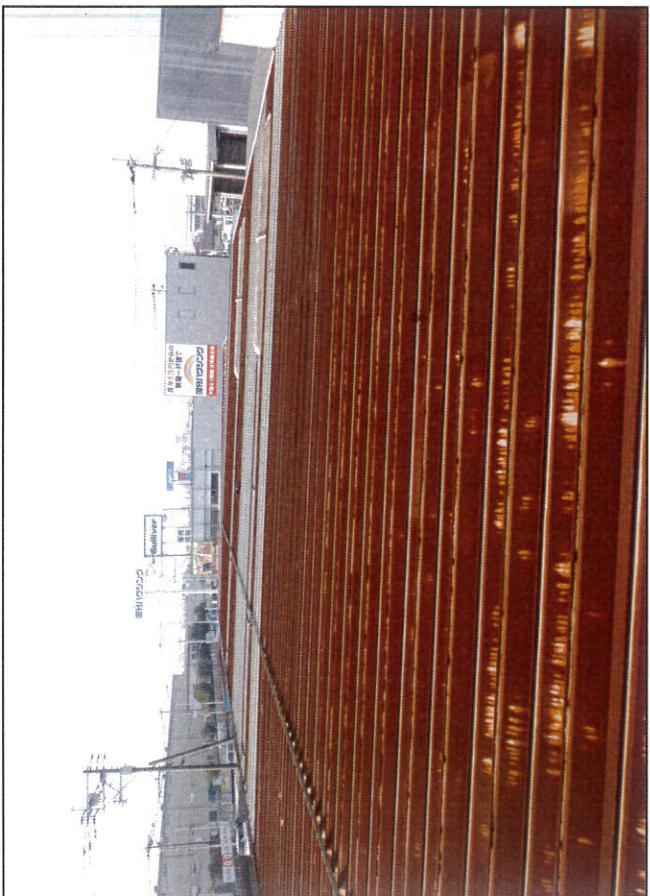
施工前状況

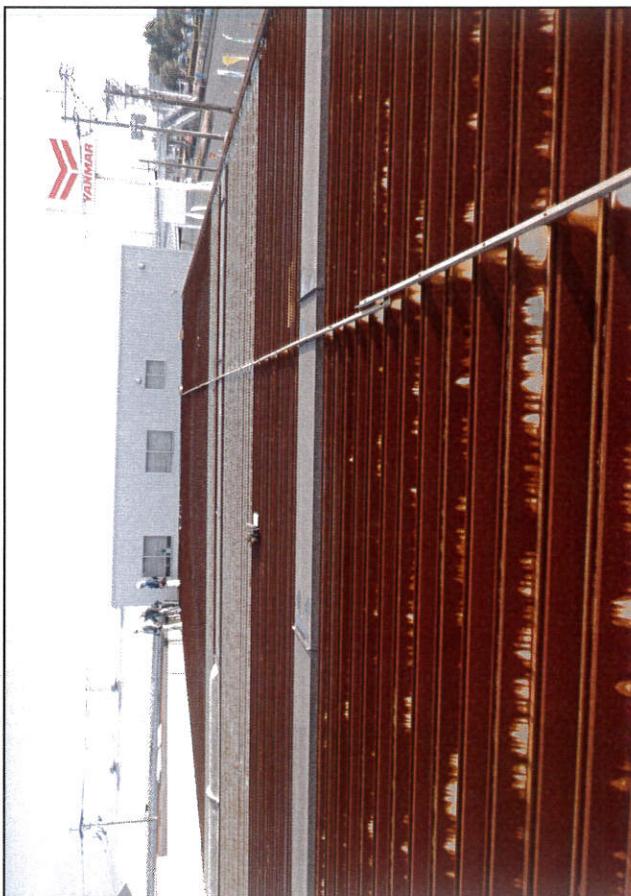
施工前状況

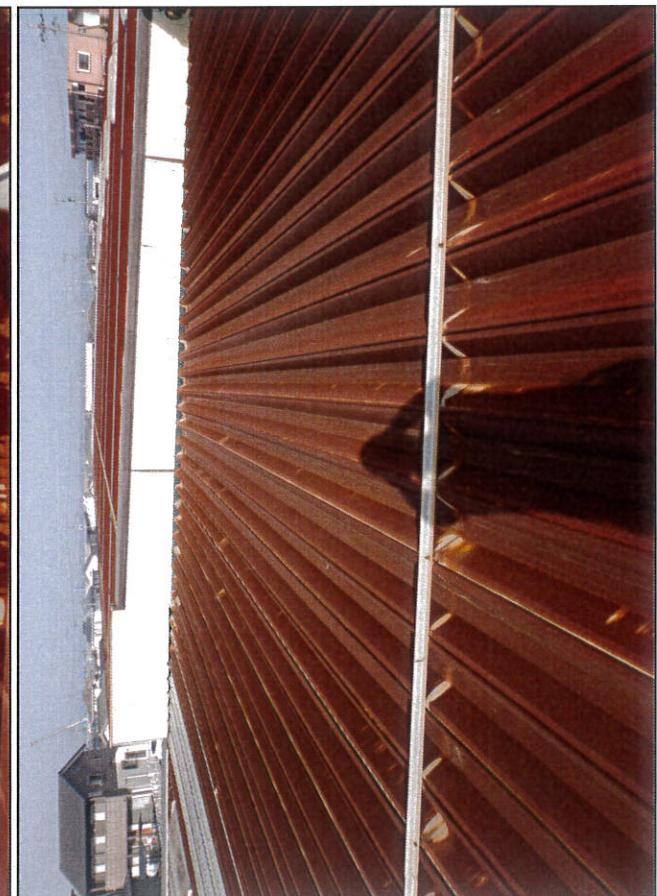
施工前状況

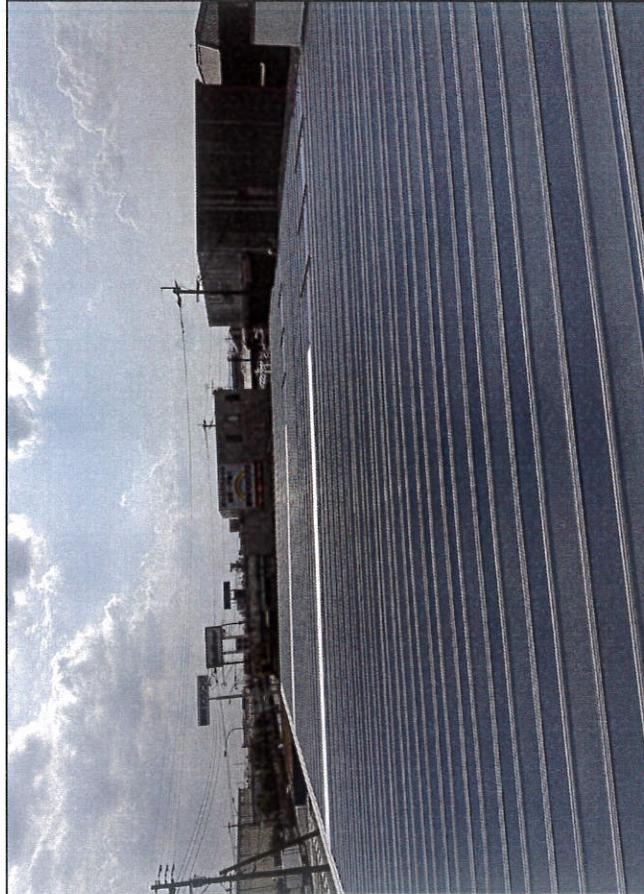
ボリカ波破損箇所

確認

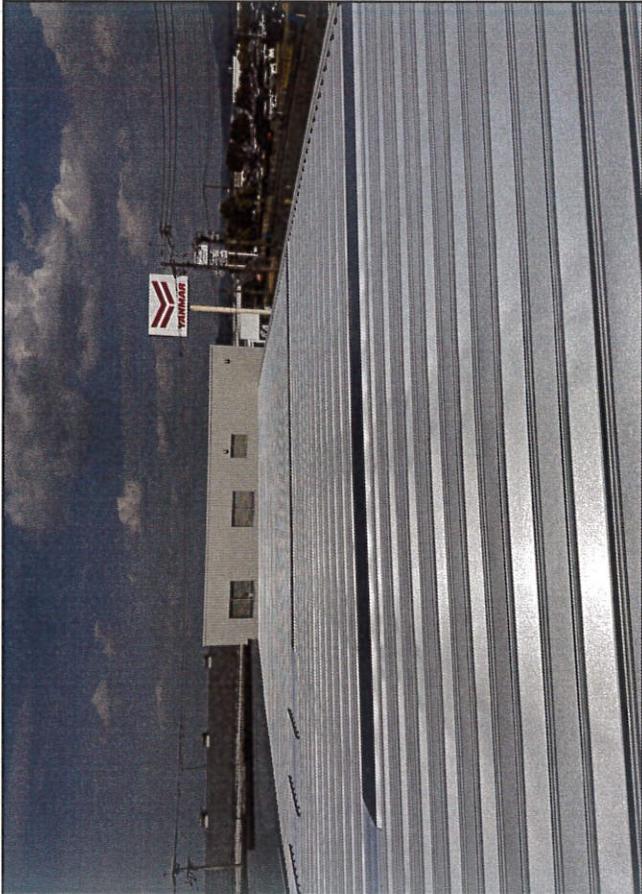
ボリカ波破損箇所

確認

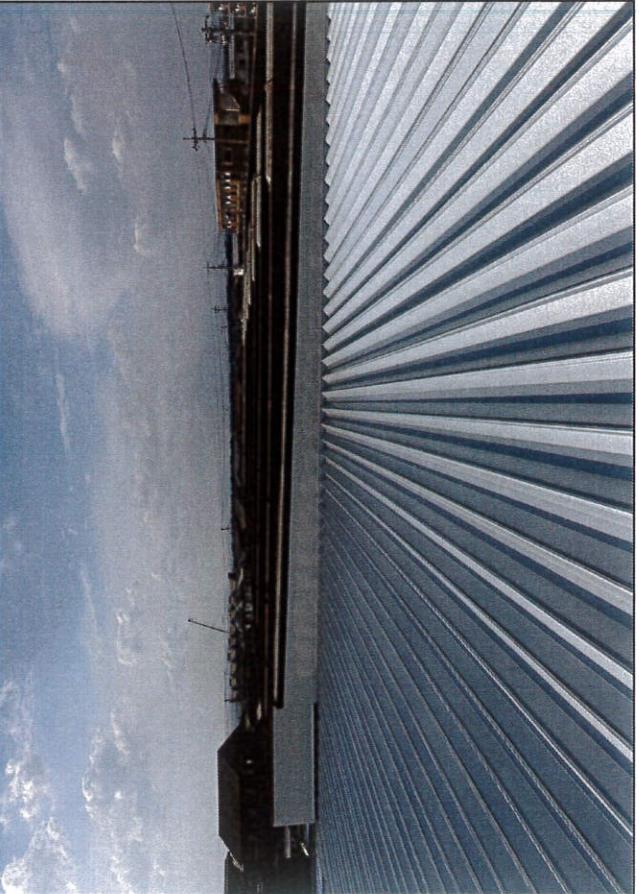
ボリカ波破損箇所

確認
